ÉBOULEMENT EN GARE DE SÈVRES-VILLE D'AVRAY GRANDS TRAVAUX DE REMISE EN ÉTAT

Newsletter #3
11 mars 2020

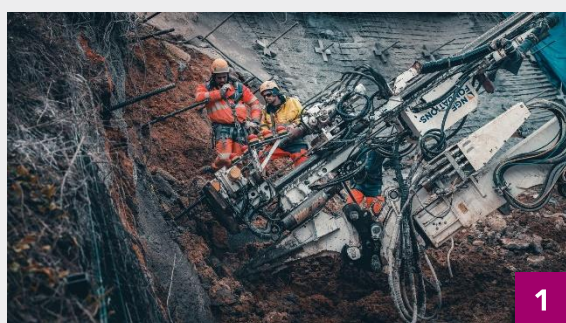
Pour remettre en état le talus qui s'est effondré le 4 février en gare de Sèvres-Ville-d'Avray, les équipes de SNCF Réseau et son partenaire NGE sont pleinement mobilisées, avec deux priorités : la sécurité des riverains et des agents travaillant sur le chantier, ainsi que la reprise des circulations.

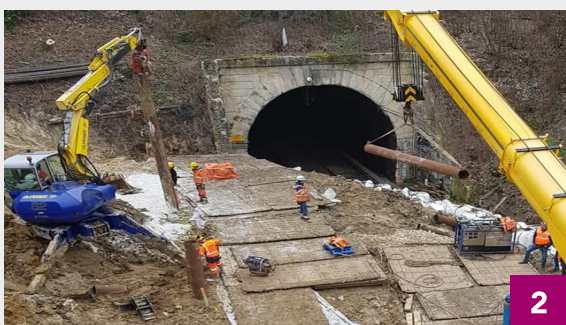
- 1 Le haut de la paroi a été conforté dans un premier temps à l'aide de tiges métalliques de 9 mètres de long, de grillage et de béton projeté. Actuellement, 27 tiges sont implantées.
- 2 Les premiers tubes ont été implantés dans la partie basse du talus, en préparation des opérations de forage. (pose de micropieux).
- 3 200 big bags ont été installés en pied de talus pour bloquer son avancement et offrir de la stabilité à la foreuse. Des opérations d'assainissement ont également été menées, avec l'évacuation de 210 m³ de boues argileuses et la création de tranchées drainantes.
- 4 Une grue de levage ferroviaire TSO, permettant de lever jusqu'à 100 tonnes, a permis d'acheminer rapidement les engins nécessaires aux travaux (pelles araignées, foreuses ...) et d'approvisionner les matériaux.
