ÉBOULEMENT EN GARE DE SÈVRES-VILLE D'AVRAY GRANDS TRAVAUX DE REMISE EN ÉTAT

Newsletter #4
19 mars 2020

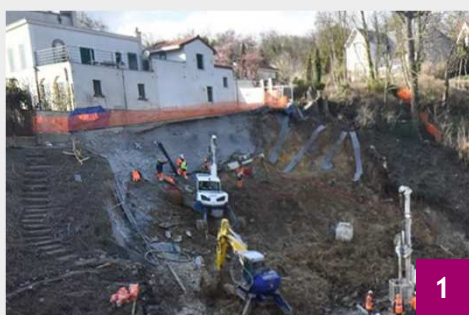
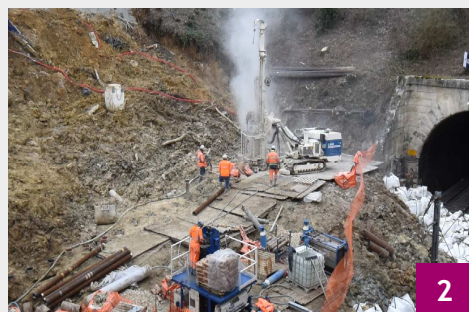
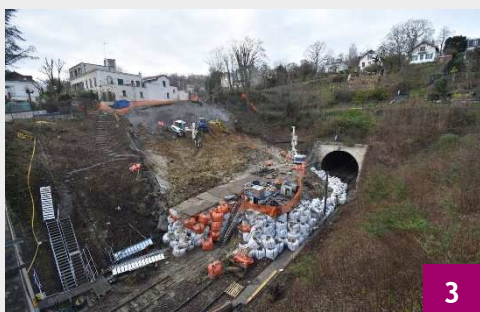
- 1 Les travaux de confortement du haut de paroi se sont poursuivis avec l'implantation de nouvelles tiges métalliques, portant désormais leur nombre à 43 .
2 nappes de béton projeté permettent de consolider la paroi.
- 2 21 micropieux ont été insérés pour conforter le bas de talus, après des opérations de forage.
- 3 Au total ce sont 248 big bags qui ont été installés, permettant de stabiliser le talus, mais également de créer une plateforme afin que les agents et les machines puissent travailler en sécurité.
